## Warnung zur Nutzung des DC-Kabels

Mit diesem Schreiben weisen wir Sie auf zwei potentielle Gefahrenquellen bei der Nutzung des von uns gelieferten Sicherungshalters des Verbindungskabels zwischen der Fahrzeugbatterie und der Ladehalterung (DC-Kabel) hin.

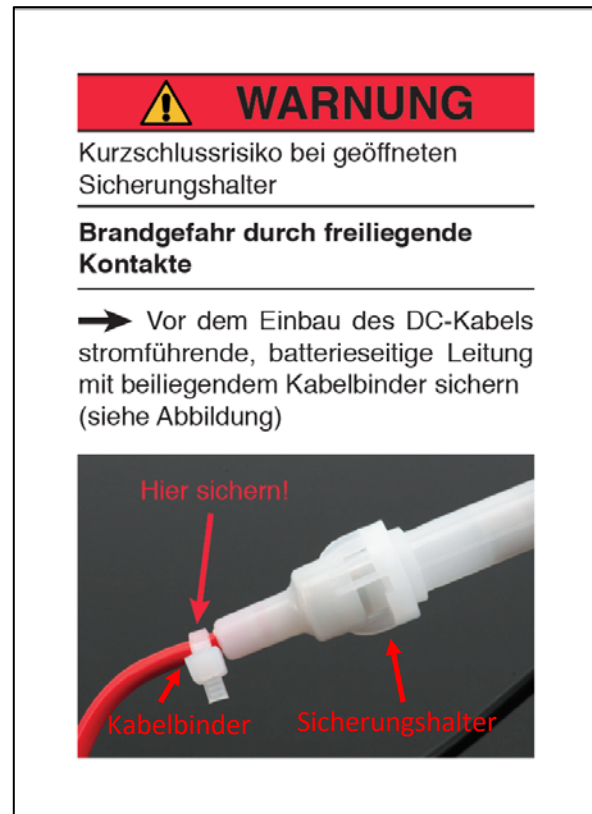
Abbildung 1: Warnhinweis

Beim Wechseln der Sicherung oder einem anderweitigen Öffnen der rechts abgebildeten weißen Plastikummantelung (Sicherungshalter) kann dieser über das rote Kabel nach hinten rutschen. Dadurch kann der Elektrokontakt offen liegen.

Dieses Risiko wird bei den Lieferungen seit 16. Oktober 2016 mit einem Kabelbinder direkt an dem Sicherungshalter der stromführenden Ader (Batterieseitige Ader) unterbunden. Ein solcher Kabelbinder wird nun serienmäßig von unserem Lieferanten an das DC-Kabel angebracht und kann auch von Ihnen einfach nachgerüstet werden.

Sollte ein Sicherungshalter im Kraftfahrzeug brechen oder sich über das Kabel schieben, kann die stromführende Ader offen liegen (abhängig von der Art des Einbaues im KFZ). Im ungünstigsten Fall kann hierdurch ein Kurzschluss und ein Brand entstehen. In einem solchen Fall raten wir dazu, das Kraftfahrzeug sofort zu verlassen und Löschmittel einzusetzen.

Um das Risiko des Kurzschlusses zu minimieren empfehlen wir allen Kunden, die in diesem Zeitraum eine Ladehalterung von uns erhalten haben, den Sicherungshalter zusätzlich mit einem Kabelbinder zu fixieren (siehe Abbildung 1).
